# NOTAS SOBRE PATOLOGÍA POR DILATACIÓN POTENCIAL DEL LADRILLO CERÁMICO EN PARAMENTOS DE FÁBRICA

Domingo Pellicer Daviña

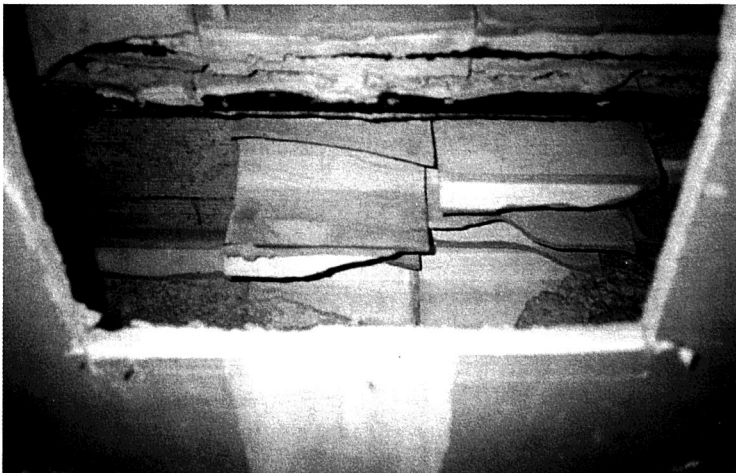
El autor se ha interesado desde hace ya algún tiempo por este fenómeno propio de los materiales cerámicos, a raíz de un proceso patológico que tuvo lugar, de modo más acusado en Cataluña, durante la década de los 70 y que afectaba a las bovedillas cerámicas cuyos tabiquillos centrales se partían, desprendiéndose la zona inferior de aquéllas. Además, ha tenido ocasión de asistir a un proceso similar en un local de Pamplona (fig. 1).

Fig. 1. Rotura de bloques cerámicos por dilatación potencial

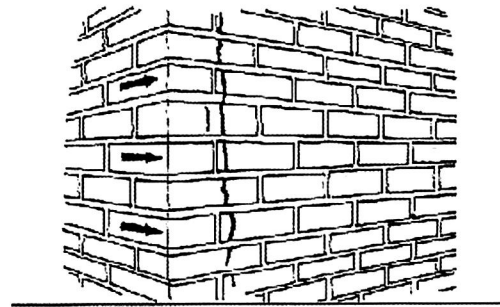
Fig. 2. Las hendiduras son limpias, verticales y cruzan el canto de cada ladrillo. Pueden manifestarse o no en los tendeles, pero tienden a proseguir con marcada tendencia vertical en las demás hiladas

Pueden manifestarse o no en los tendeles, pero tienden a proseguir con marcada tendencia vertical en el resto de las hiladas (fig. 2).

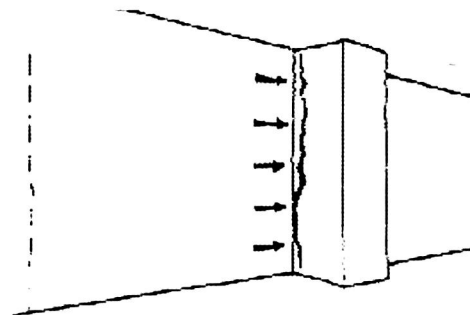
Fig. 3. Las fisuras o grietas pueden darse en paños largos o cortos; pero en este último caso, el paño corto está ligado siempre a un paño largo y su entrega en éste es rígida

Se manifiestan indistintamente en paños largos o cortos; pero en este último caso, el paño corto está ligado siempre a un paño largo y su entrega en éste es rígida (fig. 3).

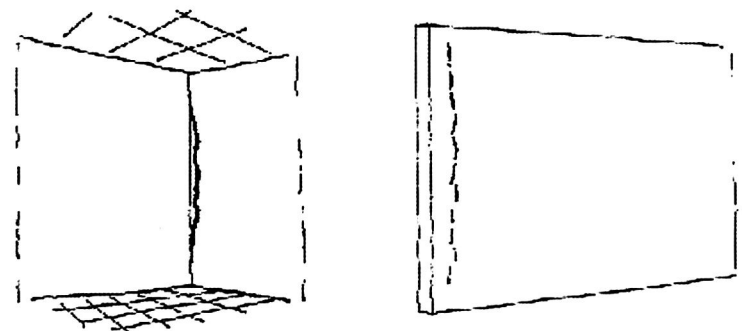
Fig. 4. Las fisuras o grietas se producen de preferencia en la proximidad de las aristas, en caso de que haya paños trabados en ángulo o en el extremo del paño, si éste es largo y tiene alguno de ellos libre

Tienden a producirse en la proximidad de las aristas, en caso de que haya paños trabados en ángulo, o en los extremos de los paños si éstos tienen alguno de ellos libre (fig. 4).

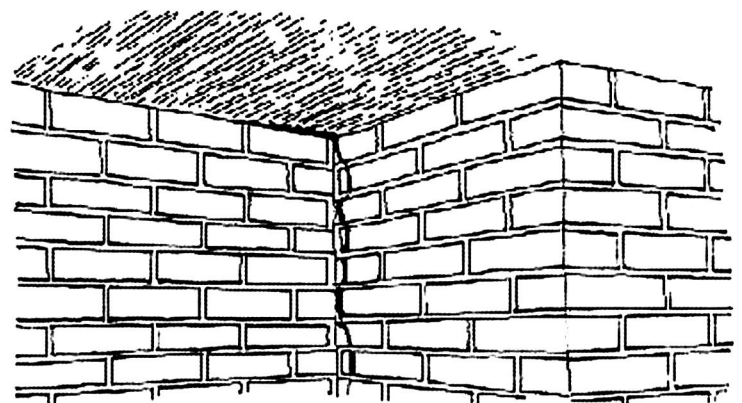
Fig. 5. La hendidura vertical de un paño puede continuar en dirección horizontal, en caso de que aquél se encuentre con un revestimiento continuo en el techo. En tal caso, se produce precisamente en la arista entre ambos elementos

La hendidura vertical de un paño puede continuar en dirección horizontal, en caso de que aquél se encuentre con un revestimiento continuo en el techo. En tal caso, se produce precisamente en la arista entre ambos elementos. No se ha apreciado el mismo fenómeno en el encuentro del paño con el material de solado (fig. 5).

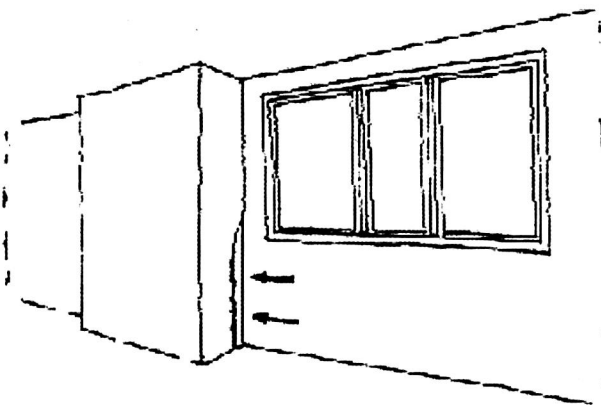
Fig. 6. El brusco cambio de longitud del paño afectado, lleva a la desaparición de la hendidura en la zona más corta

Cuando un paño cambia bruscamente de longitud, -por ejemplo, a causa de la presencia de una ventana- la hendidura desaparece frente a la zona más corta (fig. 6).

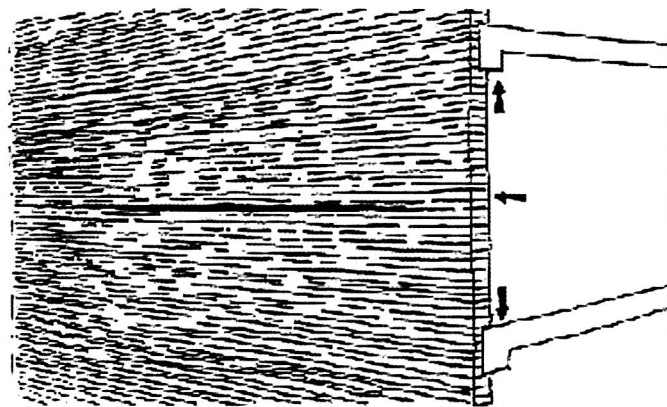
Fig. 7. La expansión potencial puede manifestarse también en forma de compresión vertical, agravándose cuando la fábrica es esbelta

Todo lo anterior, en lo tocante a la habitual patología causada por tensiones horizontales en las hiladas de las fábricas. Pero también se considera probable que se pueda producir el pandeo de una fábrica muy esbelta sometida a una compresión inesperada, debido a la expansión potencial en la dirección de los cantos de las piezas cerámicas unida a las deformaciones mecánicas diferidas (fig. 7).

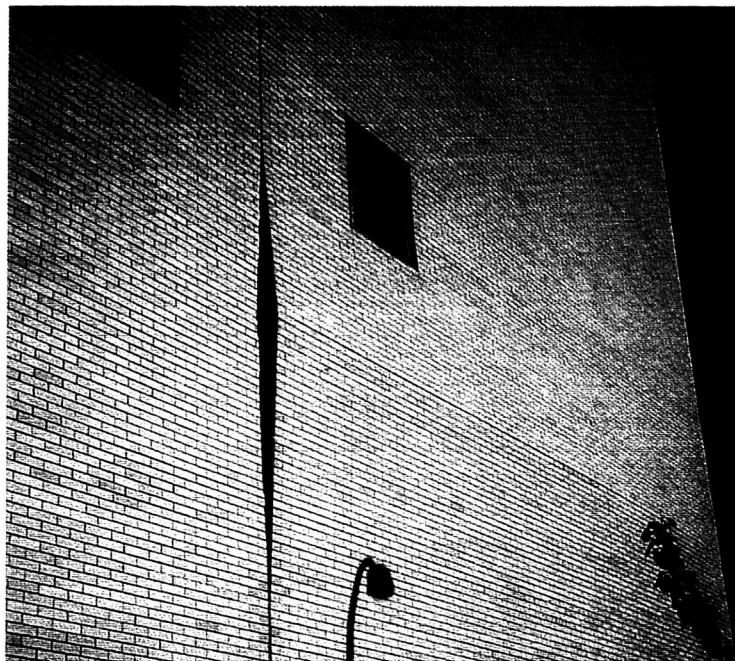
Dicha compresión es causada también por un fenómeno de expansión del ladrillo cerámico difícilmente detectable durante la construcción de los edificios; sólo a posteriori, ya advertida la patología, queda en evidencia el defecto del material. En algún caso concreto, la compresión de la fábrica por este motivo ha llegado a estimarse en unos 90 kp/cm<sup>2</sup> (figs. 8 y 9).

Fig. 8. Lesiones de la fachada oeste. Obsérvese la mayor apertura en el borde libre que en el arriostrado

Sin embargo, en el caso, menos frecuente pero también posible, como ha podido apreciarse precisamente en San Sebastián, de expansión potencial en la dirección del canto del ladrillo cerámico, no parece haber otra alternativa que la sustitución cuando la fábrica se halle tan sometida a presión que sea de temer su colapso por pandeo.

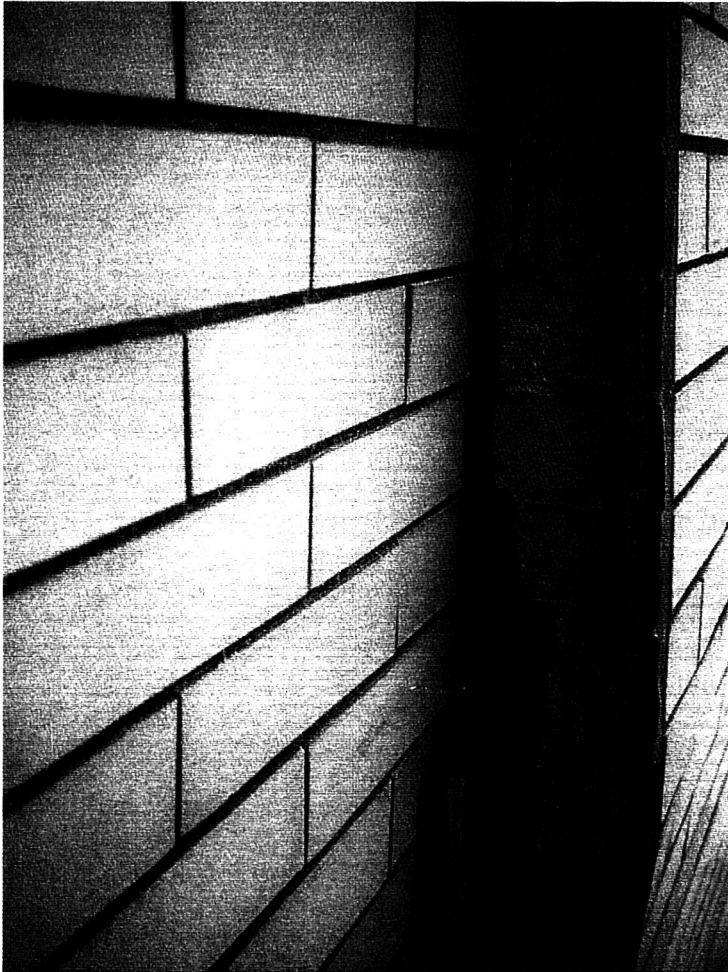
Fig. 9. Detalle de la fig. 8. Obsérvese que el grueso de la plaqueta y del mortero es del orden de 3,5 a 4,5 cm
